Rapportdatum 2010-10-04

Företag Energikompaniet i Sverige AB

Termograför Peter Ström

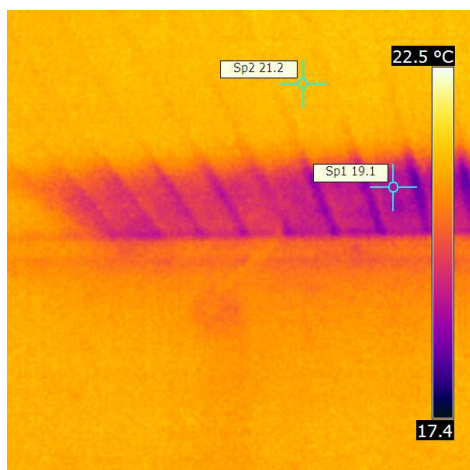
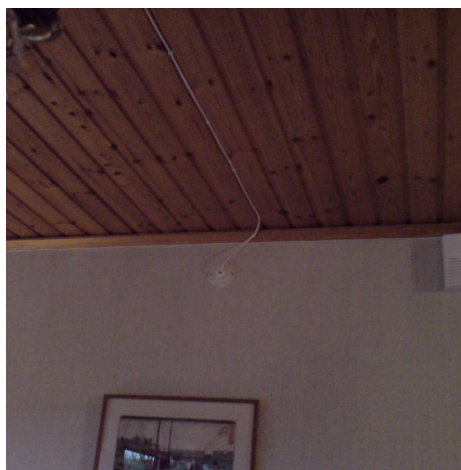
Kameramodell	Flir b60
Bildens datum	2010-04-28 20:10:29
Bildens namn	Bild 003.jpg
Emissivitet	0,95
Reflekterad skenbar temperatur	21,0 °C
Objektavstånd	1,0 m

Innertak ÖV stora rummet, isoleringsmiss på vind

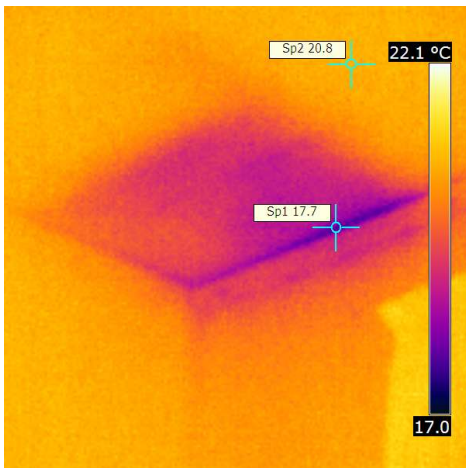
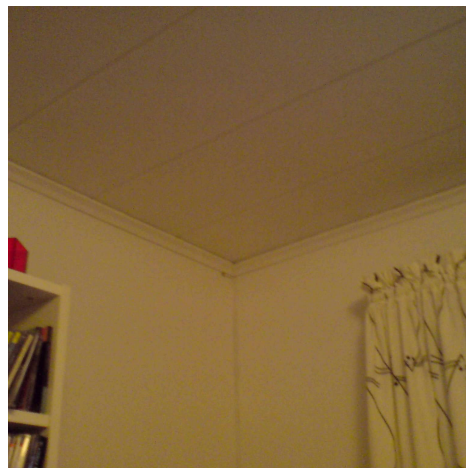
Kameramodell	Flir b60
Bildens datum	2010-04-28 20:11:50
Bildens namn	Bild 005.jpg
Emissivitet	0,95
Reflekterad skenbar temperatur	21,0 °C
Objektavstånd	1,0 m

Innertak gästrum ÖV, isoleringsmiss på vind

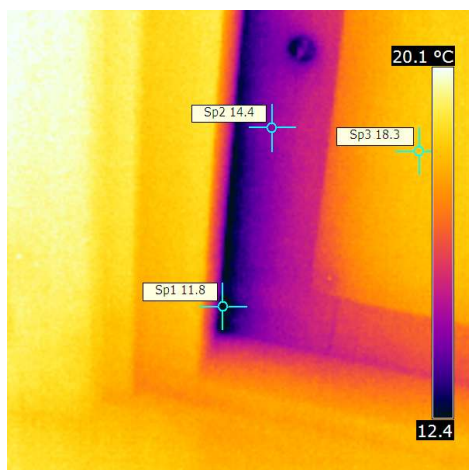
Kameramodell	Flir b60
Bildens datum	2010-04-28 20:14:10
Bildens namn	Bild 007.jpg
Emissivitet	0,95
Reflekterad skenbar temperatur	21,0 °C
Objektavstånd	1,0 m

Altandörr sovrum, läckage längs hela vänstersidan, bristfällig tätning

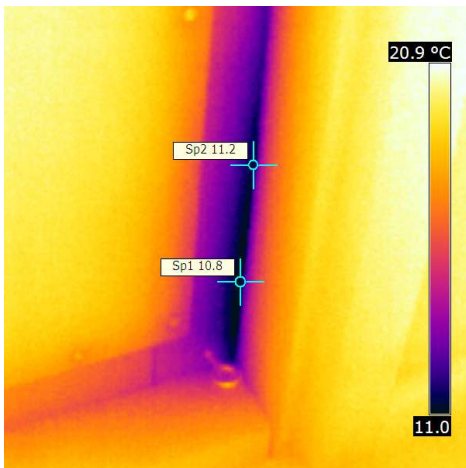
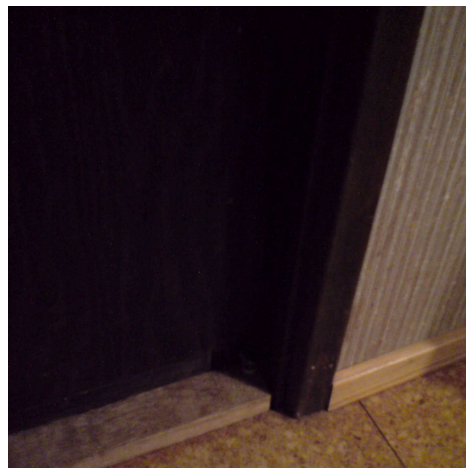
Kameramodell	Flir b60
Bildens datum	2010-04-28 20:22:38
Bildens namn	Bild 008.jpg
Emissivitet	0,95
Reflekterad skenbar temperatur	21,0 °C
Objektavstånd	1,0 m

Altandörr kök, läckage runt hela dörren, tätningslist saknas, årgärdas snarast

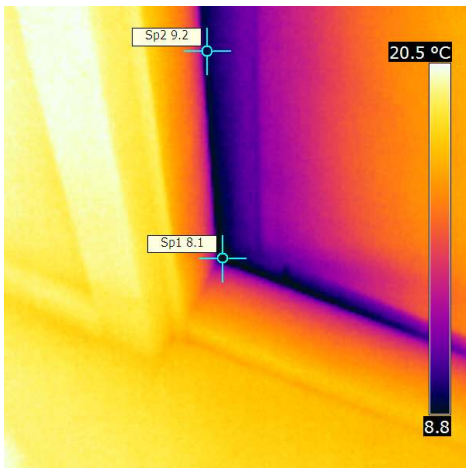
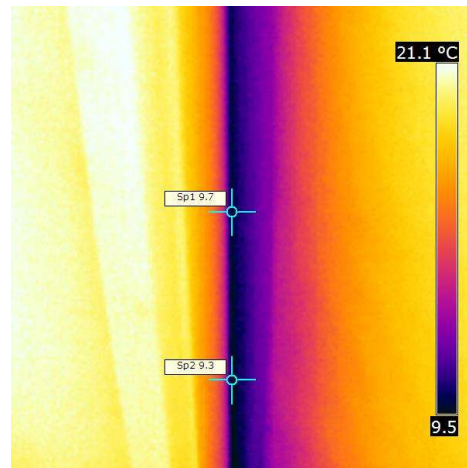
Kameramodell	Flir b60
Bildens datum	2010-04-28 20:23:07
Bildens namn	Bild 010.jpg
Emissivitet	0,95
Reflekerad skenbar temperatur	21,0 °C
Objektavstånd	1,0 m

Altandörr kök, läckage runt hela dörren, tätningslist saknas, årgärdas snarast

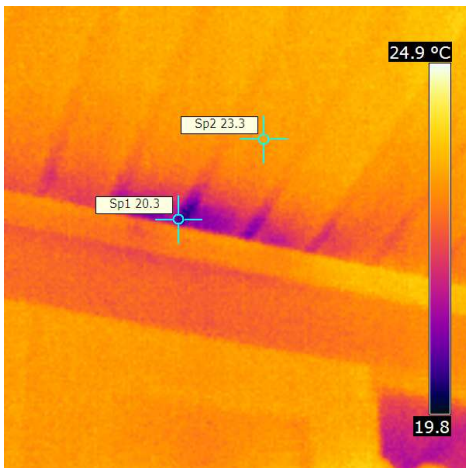
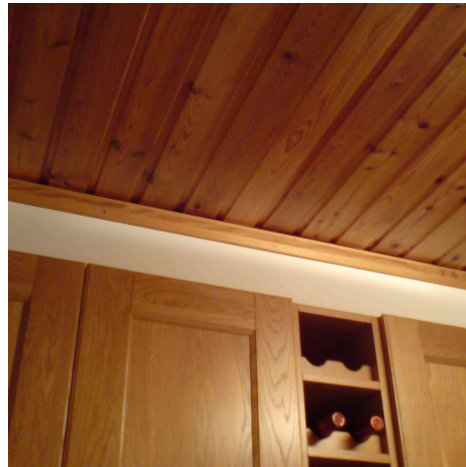
Kameramodell	Flir b60
Bildens datum	2010-04-28 20:26:46
Bildens namn	Bild 012.jpg
Emissivitet	0,95
Reflekterad skenbar temperatur	21,0 °C
Objektavstånd	1,0 m

Taklist ovanför köksbänken, litet läckage.

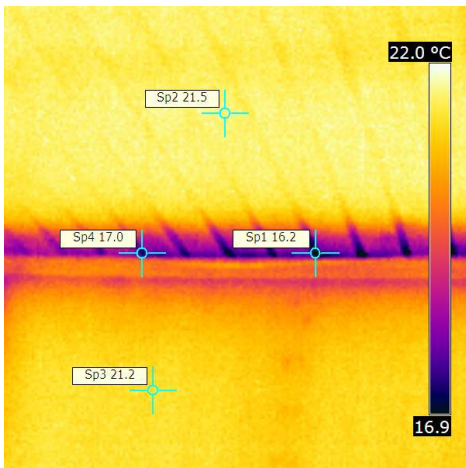
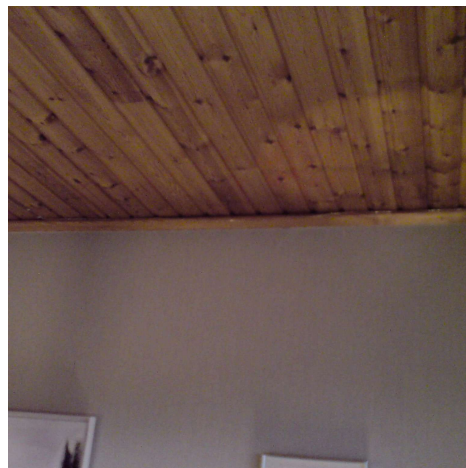
Kameramodell	Flir b60
Bildens datum	2010-04-28 20:30:29
Bildens namn	Bild 014.jpg
Emissivitet	0,95
Reflekterad skenbar temperatur	21,0 °C
Objektavstånd	1,0 m

Taklist på vägg ut mot altan där murstock går. Läckage längs hela listen.

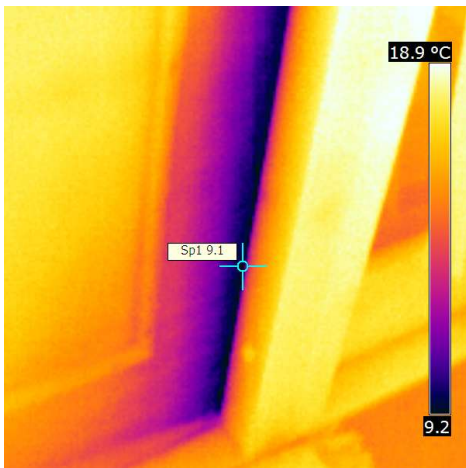
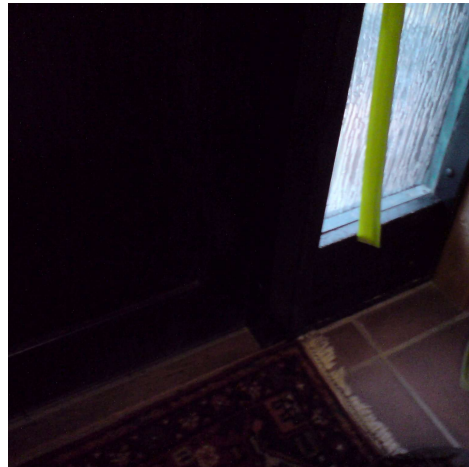
Kameramodell	Flir b60
Bildens datum	2010-04-28 20:34:20
Bildens namn	Bild 016.jpg
Emissivitet	0,95
Reflekterad skenbar temperatur	21,0 °C
Objektavstånd	1,0 m

Ytterdörr, läckage från handtaget och ner till tröskel, bristfällig tätninglist

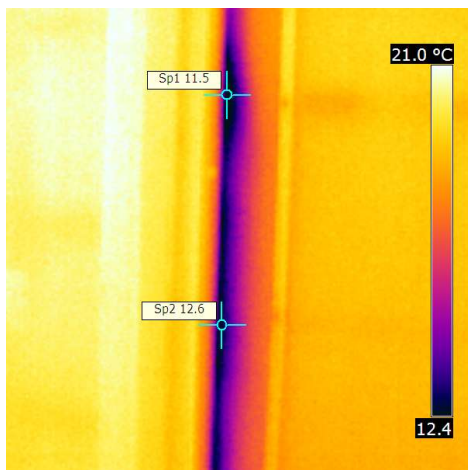
Kameramodell	Flir b60
Bildens datum	2010-04-28 20:35:15
Bildens namn	Bild 018.jpg
Emissivitet	0,95
Reflekterad skenbar temperatur	21,0 °C
Objektavstånd	1,0 m

Ytterdörr, vänster sida, bristfällig tätningslist

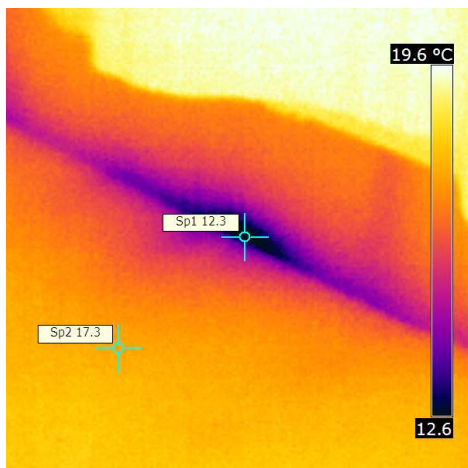
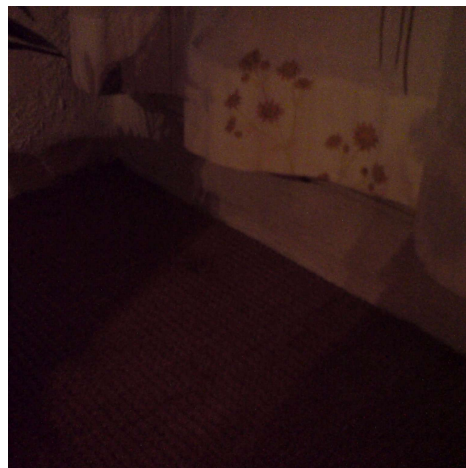
Kameramodell	Flir b60
Bildens datum	2010-04-28 20:36:48
Bildens namn	Bild 019.jpg
Emissivitet	0,95
Reflekterad skenbar temperatur	21,0 °C
Objektavstånd	1,0 m

Golv/Vägg skarv nedervåning, kallt (16 grader) längs hela sidan fram till ytterdörr.

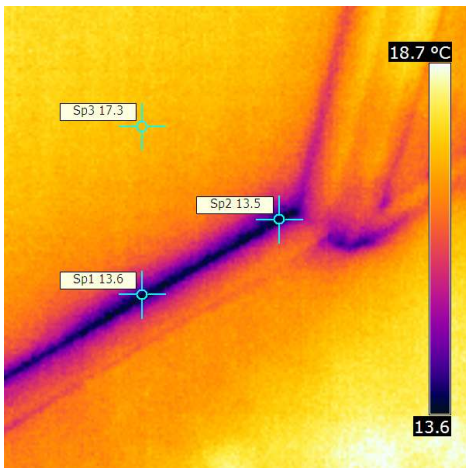
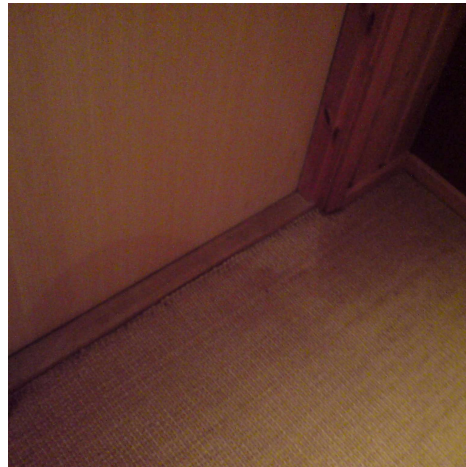
Kameramodell	Flir b60
Bildens datum	2010-04-28 20:41:39
Bildens namn	Bild 021.jpg
Emissivitet	0,95
Reflekterad skenbar temperatur	21,0 °C
Objektavstånd	1,0 m

Dörr till kallförråd, bottenvåning, lite läckage vid tröskel

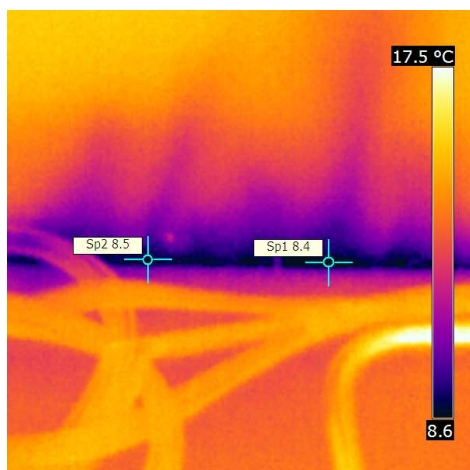
Kameramodell	Flir b60
Bildens datum	2010-04-28 20:45:09
Bildens namn	Bild 023.jpg
Emissivitet	0,95
Reflekterad skenbar temperatur	21,0 °C
Objektavstånd	1,0 m

Dörr i hall bredvid tvättstuga, luftinsläpp längs hela tröskeln.
